## TECHNISCH LEAFLET IVR

### BIOLOGISCHE CORROSIE

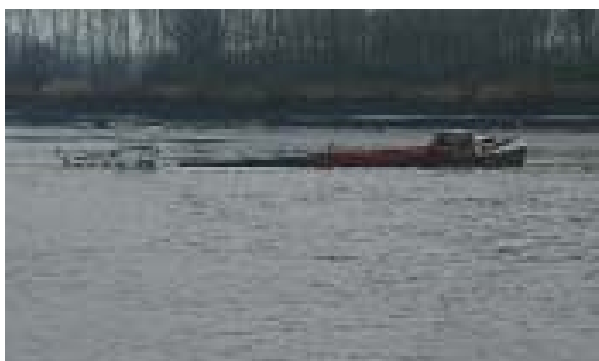
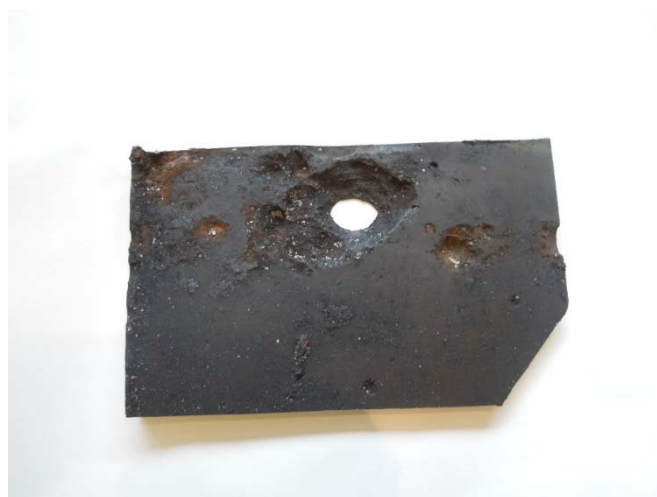
Het betreft hier een agressieve corrosie welke aan de binnenzijde van de plaat begint en pas aan de buitenzijde zichtbaar wordt wanneer de perforatie en lekkage een feit is. Deze perforaties hebben hoofdzakelijk een typische krater vorm met aflopende zijden, terwijl de omliggende plaat om de krater heen goed en van voldoende dikte is.

Corrosie is sowieso een chemisch proces, echter in deze gevallen veroorzaakt door microbiologische activiteit. Deze vorm van corrosie wordt veelal geconstateerd in machinekamers, omdat daar bacteriën floreren in het koolstof houdend bilgewater. En juist omdat deze zo floreren in de bilge is deze vorm van corrosie zo moeilijk te detecteren. Bilges zijn verborgen onder de machinekamer vloerplaten en veelal vuil en verontreinigd.

Juist het verborgen karakter van deze corrosie maakt het zo gevaarlijk. De ontwikkeling van deze kraters en perforaties is plotseling en onverwachts en kan leiden tot ernstige gevolgschade (vervullen van de machinekamer, slepen e.d.). Het is daarom te adviseren om aan boord van de oudere schepen periodiek de vloerplaten in de machinekamer te verwijderen (aan te bevelen eens in de 20 jaar) om van de bilge met hoge druk te reinigen en de huidplaten aan de binnenzijde te conserveren.
